## LA PRÉVENTION DES RISQUES DU GLACIER DE TÊTE ROUSSE : UNE ACTION PLURI-ACTEURS

Sous la direction de **Marc Sirop**, directeur des services techniques, commune de Saint-Gervais-les-Bains par **Olivier Gagliardini**, professeur à l'université Grenoble Alpes, IGE-CNRS, G-INP, IRD, **Pierre Serbource**, ingénieur chargé d'affaires Myotis, **Pauline Bouvier**, responsable du service juridique, commune de Saint-Gervais-les-Bains.

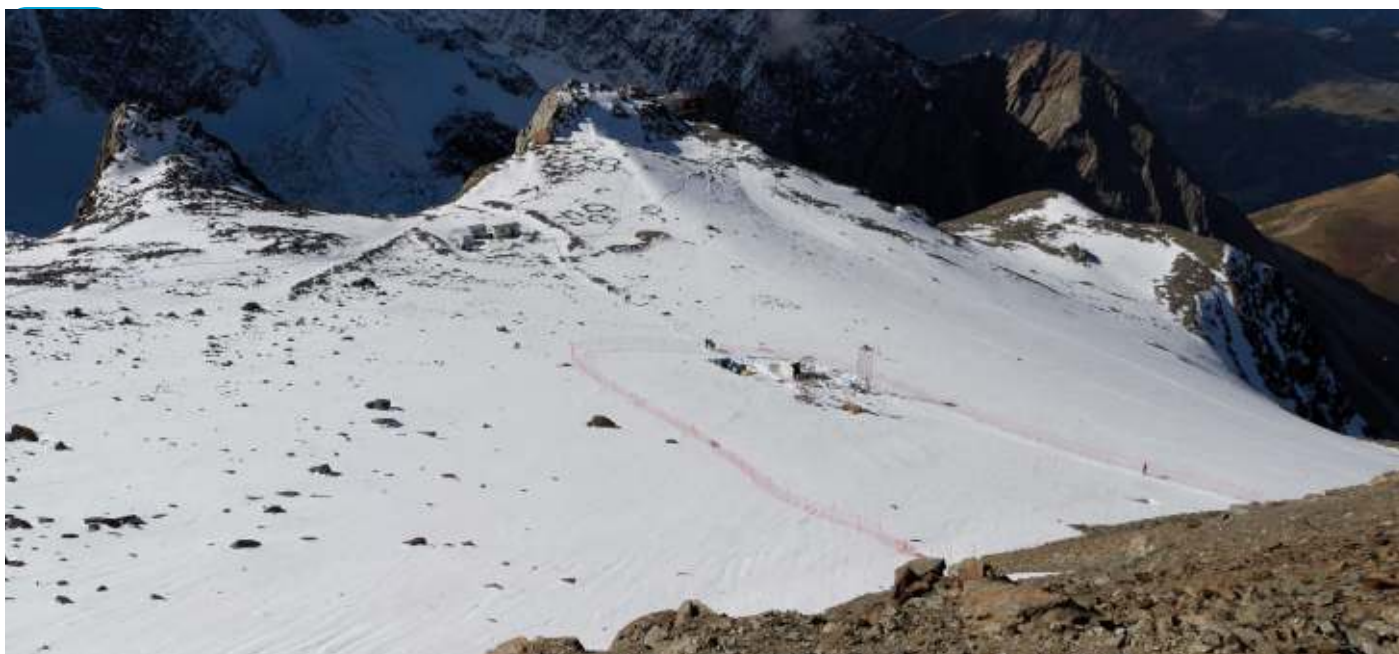
Les travaux qui ont pu être faits : pompage les premières années, avec l'installation de pompage et la base vie - © ONF/RTM 74

Depuis ce premier pompage de 2010, puis ceux de 2011 et 2012, le glacier reste sous haute surveillance. Des capteurs piézométriques mesurent en continu l'évolution de la pression d'eau en différents points du glacier. Une station météorologique installée vers le front et un réseau de balises dispersées sur le glacier permettent de mesurer son bilan de masse annuel et de quantifier la quantité d'eau disponible pour alimenter la cavité pendant la saison de fonte. Des campagnes de mesures radar sont réalisées plusieurs fois par an pour détecter d'éventuelles chenaux ou fissures se propageant à l'aval de la cavité. Des mesures de RMP

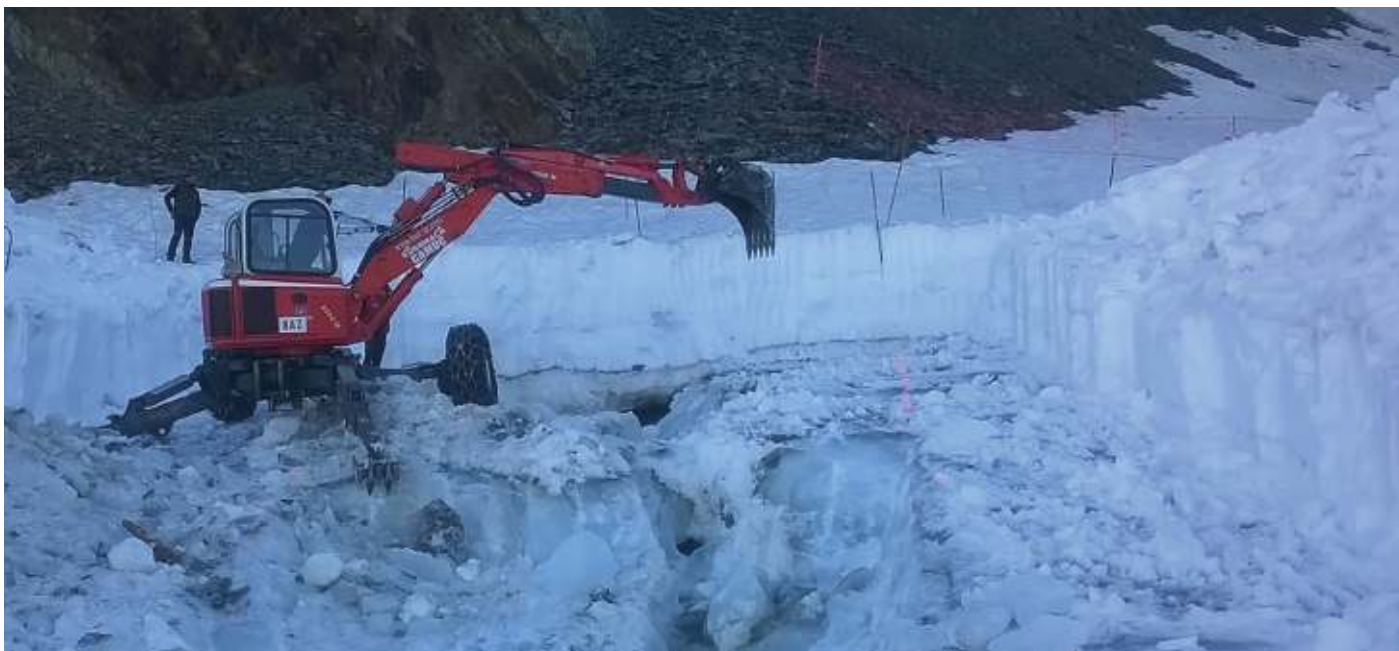
*Creusement de la crevasse existante, la seule, rive droite, afin de faciliter la sortie de l'eau et d'abaisser la pression existante dans la cavité ; rappelons la situation particulière de ce glacier qui ne dispose pas d'exutoire, et pire, dont le manteau de surface est en glace tempérée, laquelle laisse l'eau percoler et remplir une cavité qui est formée par le front glacière, qui lui est en glace froide - © ONF/RTM 74*
